# Thermo 6300 型电感耦合等离子体发射光谱仪常见故障及排除方法

赵庆令, 李清彩  
(山东省鲁南地质工程勘察院, 山东 兖州 272100)

## Trouble-shooting for Common Faults in Thermo 6300 Inductively Coupled Plasma-Atomic Emission Spectrometer

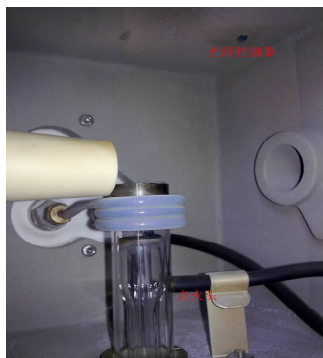
(6) 点火头位置偏远。正常点火时,首先会听到“嗒、嗒、嗒”的点火头放电声音,紧接着“砰”的一声,等离子体被“引燃”。若听不到“嗒、嗒、嗒”的点火头放电声音,首先确认氩气输出压强是否大约为 0.62 MPa,若输出压强没问题,再确认点火头的位置是否合适(如图 1 所示),使点火头距离石英炬管的外表面 1.5~1.6 mm。

图1 Thermo 6300 型号 ICP - AES 仪器等离子体屏蔽箱内部结构  
Fig.1 The internal structural drawing of plasma shielded cell  
of Thermo 6300 ICP-AES

原因:炬管虽被点燃但没有监测到,计算机假设等离子体熄灭或者根本就没有点燃。检查并清洗光纤检测器,光纤检测器位于等离子体屏蔽箱里面(如图1所示),可以用酒精棉球(或其他中性有机溶剂)进行清洗。如问题依然存在,则需要更换光纤检测器。
