鄂尔多斯盆地西南缘供水井质量 恶化原因分析及对策

陶天才

(甘肃省地矿局第一地质矿产勘查院,甘肃天水741020)

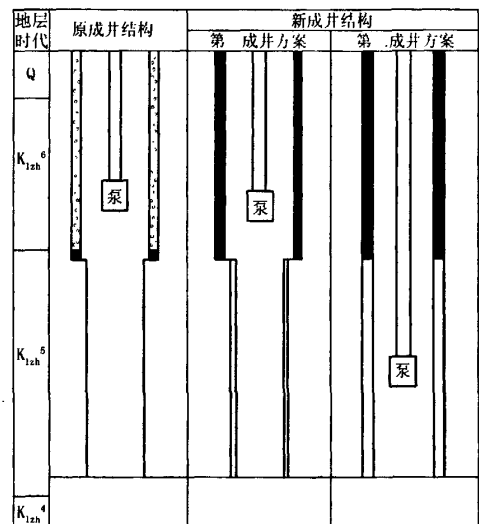
图1 成井结构对比图

10余年来,受气候变化及地表水减弱的影响,白垩系各含水岩组的承压水头和涌水量出现了不同程度的衰减,尤其是罗汉洞组承压水被大量开采,而补给源的补给能力有限,静止水位下降较严重,这是水井单井出水量减小的客观因素,而实际上部分水井出水量的减小,远远超过了自然衰减规律,甚至个别成了干井。通过对水量急剧减小的水井结构进行细致分析,发现罗汉洞组地层均为裸眼成井(见图1),且裸眼孔径都小于 220 mm 。实际上,罗汉洞组中的泥岩具水敏性,尤其是在盆地西部,钻进过程中泥岩缩径而发生的事数不胜数,所以说,水量减小的原因很可能是泥岩缩径,改变了局部井径而造成井水通道的变化。由于盆地西南缘地区经济欠发达,含水层裸眼成井将会使施工成本降低约40%,在水井施工无序竞争愈演愈烈的情况下,用不顾工程质量简化井身结构的方法降低成本也就是见怪不怪了。

目的含水层位置设置的滤水管是骨架式圆孔滤水管或桥式滤水管,泥岩部位设置实管封隔,能有效地保障钻孔直径不再变化。实际上泥岩层数较多,厚度最厚 10 m ,最薄不足 1 m ,在没有全孔段取心编录地层的情况下,薄层泥岩很难十分清楚的划分出来,所以,较薄层泥岩部位设置滤水管的情况在所难免,但从实际施工来看,该部分设置为滤水管也能起到保证直径的作用,对成井质量影响不大。之所以采取套管加水泥固井的方法止水,主要是为了加大止水厚度,避免涪川组承压水直接接触套管,当然,止水位置必须要准确。

考虑到当地居民和单位的经济承受能力和用水量的大小,井身结构分为2种(见图1),其中第一种方案施工难度小,单位出水量也小,第二种方案施工难度较大,而出水量相对较大,同时,第一种方案比第二种方案节约成本约25%。
