广东台山岬湾砂质海岸侵蚀影响因素

摘要:在海平面上升的背景下, 海岸侵蚀灾害日趋加剧, 砂质海岸普遍遭受海洋侵蚀。基于广东台山浪琴湾海滩和望头湾海滩 2 个岬湾砂质海岸的调查资料, 对其海岸侵蚀现状、影响因素等进行研究分析, 认为风暴潮与人为因素是目前岬湾砂质海岸侵蚀最大的影响因素。为防止砂质海岸侵蚀、保护砂质海岸提供科学参考。

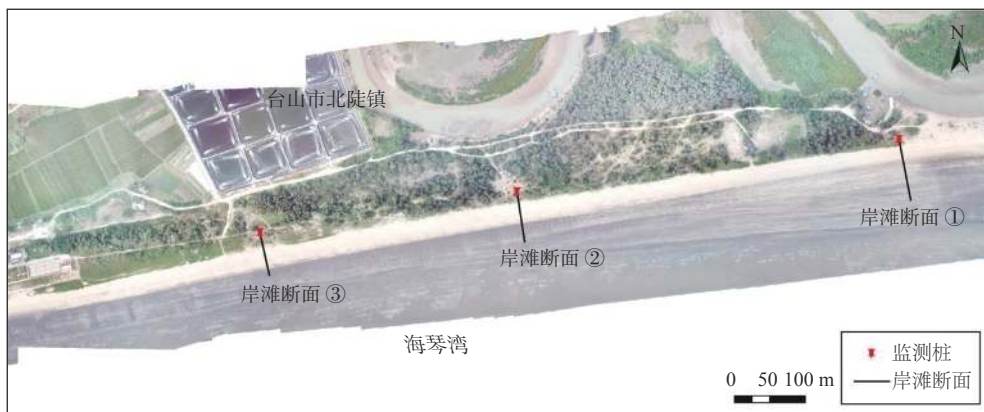
图 3 浪琴湾海滩岸滩断面平面位置图

浪琴湾的岸滩下蚀调查结果见表 1、图 3、4。岸滩断面①在 2017 年 7 月平均高程为 2.55 m, 2018 年 9 月平均高程为 2.91 m, 2019 年 9 月平均高程为 3.17 m, 所以 2017—2019 年平均下蚀速率 $v=(2.55-3.17)/2=-0.31 \text{ m}\cdot\text{a}^{-1}$, 即断面出现淤积; 岸滩断面②

在 2017 年 7 月平均高程为 2.60 m, 2018 年 9 月平均高程为 3.08 m, 2019 年 9 月平均高程为 2.99 m, 所以 2017—2019 年平均下蚀速率 $v=(2.60-2.99)/2=-0.20 \text{ m}\cdot\text{a}^{-1}$, 即断面出现淤积; 岸滩断面③在 2017 年 7 月平均高程为 3.59 m, 2018 年 9 月平均高程为 3.85 m, 2019 年 9 月平均高程为 3.67 m, 所以 2017—2019 年平均下蚀速率 $v=(3.59-3.67)/2=-0.04 \text{ m}\cdot\text{a}^{-1}$, 即断面出现淤积。

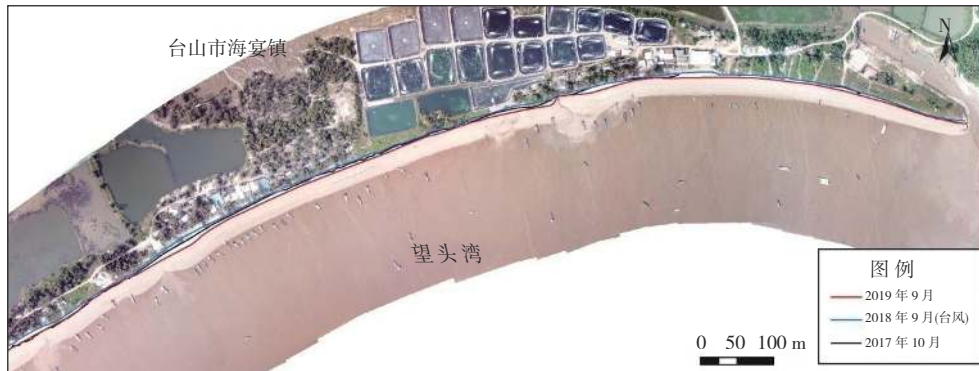
图5 2017—2019年望头湾海滩岸线演变对比

将 2018 年与 2017 年的调查结果(图 5)对比分析, 海滩最大侵蚀距离约 6.0 m, 侵蚀面积约 1415 m²,

年平均侵蚀距离约 1.0 m。台风“山竹”于 2018 年 9 月 16 日登陆台山市海宴镇, 登陆时中心风力达 16 级, 属强台风级别。9 月 21 日调查发现, 望头湾海滩发生了较为明显的海岸侵蚀。显然, 台风成为望头湾海滩海岸侵蚀的主要影响因素。

将2019年与2017年的调查结果(图5)对比分析, 海滩大部分区域出现岸线前移, 仅有部分区域出现岸线退蚀, 最大侵蚀距离2.0 m, 侵蚀面积153 m², 淤积面积4361 m², 总体处淤积状态, 年平均淤积速率1.5 m。望头湾海滩部分区域成为渔民锚船卸渔获物的场所, 其后方又有高位养殖塘、简易房屋和餐饮店等, 海滩形态受到较大影响。2019年, 在没有受到台风风暴潮的影响下, 望头湾海滩部分区域出现岸线前移, 部分区域依然出现岸线退蚀, 这也体现了人为因素对海岸侵蚀的影响。

从调查结果可知,2个调查研究区域都受到人为因素的影响。浪琴湾海滩受到人为因素的影响,海滩沙坝受到损坏,大量砂砾通过海水搬运分配到海滩其他区域,形成淤积;望头湾海滩受人为因素影响,部分区域成为渔民锚船卸渔获物的场所,造成海岸砂质膨松、砂质流失,引发岸滩下蚀。
