桩锚结构在深基坑支护中的应用分析

摘要:以河南人民置业网络传媒大厦为实例,介绍深基坑工程设计选型过程和施工情况,并对变形监测结果中的基坑坡顶水平位移、冠梁水平位移、锚索拉力进行分析,对桩锚支护结构的设计和施工提出了建议。

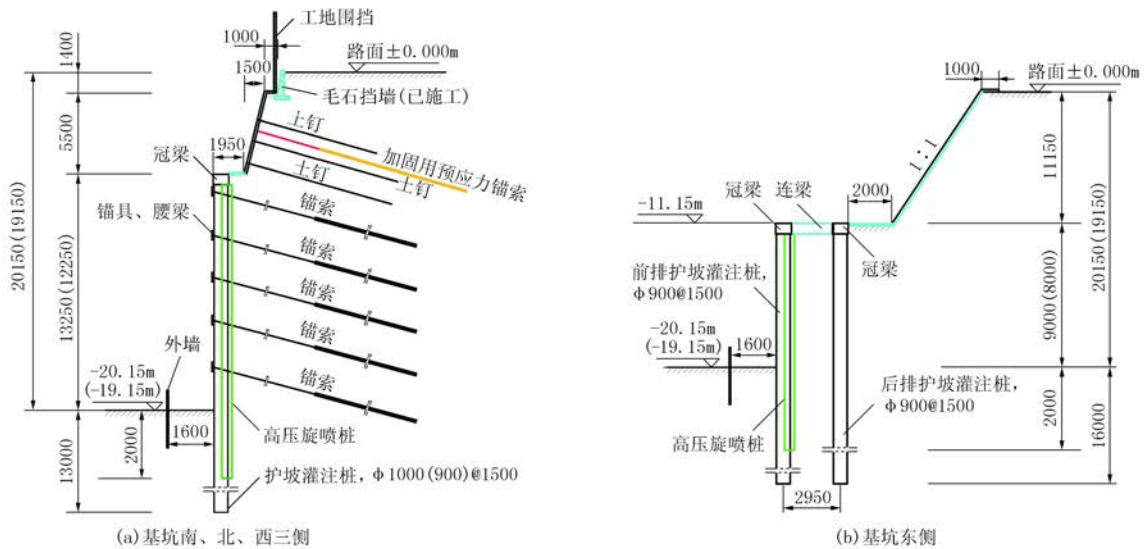
图2 支护结构图

说明: 桩表面网喷, 采用膨胀螺栓与护坡灌注桩连接固定, 100×50钢板网, C20喷射混凝土厚50, 上部土钉墙面层: φ6.5@250×250、C20喷射混凝土厚100。

说明: 桩表面网喷, 采用膨胀螺栓与护坡灌注桩连接固定, 100×50钢板网, C20喷射混凝土厚50, 上部放坡网喷面层: 100×50钢板网, C20喷射混凝土厚60。

根据基坑周边环境、开挖深度、工程地质与水文地质条件,结合郑州目前较成熟的作业设备方法,适合该深基坑的支护结构型式^[2]有以下几种:(1)排桩 + 预应力锚索;(2)双排桩;(3)排桩 + 内支撑;(4)地下连续墙 + 内支撑;(5)逆做法(半逆作法)。考虑造价、工期、施工等综合因素,认为排桩 + 预应力锚索最适合该基坑工程,一是郑州有成熟的施工队伍,保证工程的顺利实施;二是上部一定高度采用土钉墙,可以节约造价。但基坑东侧为另一地块,该

地块和本工程一样,建筑物退红线均为 5 m,若施工锚索或土钉,必然影响相邻地块的基础施工,故基坑东侧不适合采用桩锚结构,采用上部放坡下部双排桩支护结构,不再设置锚杆。降水采用管井。

是否设置帷幕^[3]是本深基坑工程设计中的一个难点。桩锚支护结构中土方开挖高度一般是锚索竖向间距,而从土方开挖到面层完成需要一段时间,若遇到含水量大的土层或砂层,这一段时间极易发生桩间流泥、流砂,危急基坑安全,本工程⑤层粉质粘土为相对隔水层,其上部④层和③层大部分位于地下水位以下,极有可能含水量很大;⑥、⑦层为砂层,极易发生坍塌。根据附近基坑开挖情况,多数基坑发生了桩间土大量坍塌和地面较大沉降现象,因此,在桩间设置高压旋喷桩,对桩间土提前进行加固是很有必要的。

基坑支护结构见图 2。

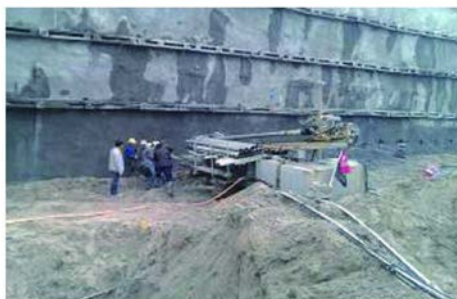
图3 大量清水从坡面流出

基坑支护结构完成后,基坑侧壁一直有大量清水流出,见图3。

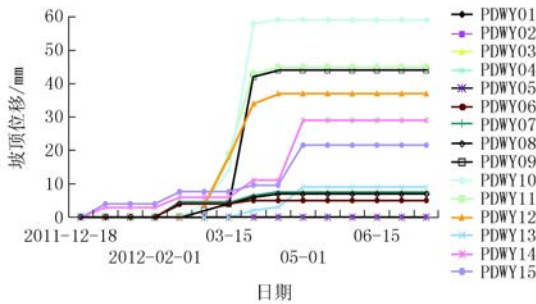
图5 坡顶位移监测结果

图5曲线显示,东侧边坡1~5号点坡顶水平位移均为0,说明上部大放坡部分土体本身可以稳定,下部双排桩很好的限制了边坡变形。南侧边坡6~8号点坡顶水平位移均小于8mm,北侧边坡13~15号点坡顶位移均小于30mm,都在设计变形范围之内。

西侧边坡9~12号点变形均较大,最大10号点59mm,最小12号点37mm。分析其原因,西侧边坡土体含水量最大,基坑侧壁一直有水流出,该侧心怡路下埋有市政排水管网,且附近多个基坑降水抽出的水通过该管网排走,最有可能是排水管网渗漏。

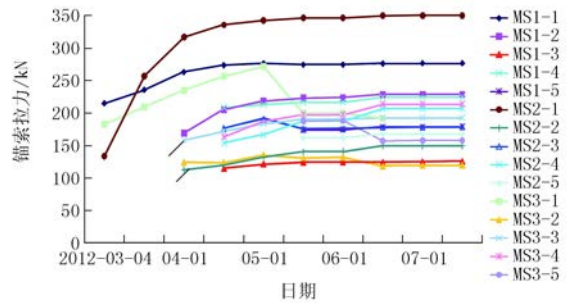
图7 锚索拉力监测结果

图7曲线显示,除MS2-1号锚索(即基坑西侧

中部第一排锚索)拉力达到350kN,接近锚索拉力设计值,其它锚索拉力均远小于设计值,这和冠梁水平位移偏小相吻合。曲线还显示,15根锚索绝大部分最大受力差距不大,约为设置值的50%,个别受力较小和较大,总体处在安全范围之内,支护设计方案较合理。
