基于四旋翼无人机的宁夏羊场湾煤矿采煤沉陷量监测

摘要:小型无人机遥感技术具有成本低、操作灵活便利等优点,在地质调查中的作用愈来愈重要。采煤地表沉陷量变形监测是 掌控采煤地表岩移变形规律和治理塌陷的关键性工作。重点探索四旋翼无人机遥感技术监测在羊场湾煤矿Y120212工作面 采煤沉陷量的监测研究,通过野外踏勘与控制点布设、无人机航线规划与执行、4D产品制作的工作程序和监测方法,探索无人 机遥感技术监测在矿山地质塌陷监测的应用。研究结果表明,通过对无人机遥感技术生成的DSM处理,经过多期地面高程的 对比,得到Y120212工作面最大沉陷量达6.5m。结合分析、对比,无人机遥感技术可以实现采煤塌陷区地表沉陷变形监测,进 而形成和发展了煤矿地面塌陷新的监测技术。

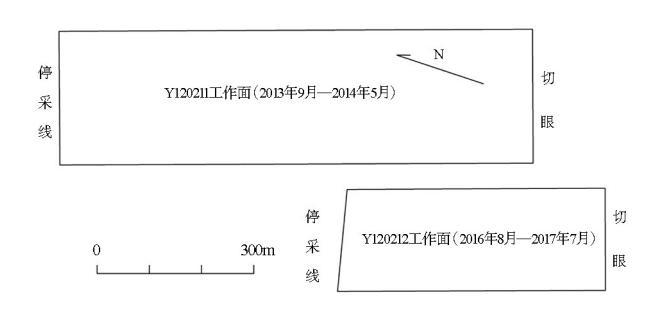
羊场湾煤矿位于宁夏宁东煤炭基地灵武矿区, 其Y120212工作面位于羊场湾井田中部,该综采工 作面于2016年8月开始回采,2017年7月回采结束, 采用走向长壁综合机械化放顶煤方式开采,开采煤 层为2煤,煤层平均厚度为7.7m,一次性开采3.4m, 放顶煤3.3m,采厚6.7m,平均倾角25°。工作面走向 长约480m,倾斜长约215m,平均垂深595.3m。煤层 伪顶为炭质泥岩,平均厚度0.5m,直接顶为粉砂质 泥岩,平均厚度为3.12m。该工作面西北侧为已回 采完毕3年的120211工作面(图1),两工作面相距 约50m。工作面地表被沙丘覆盖,地形由东向西逐 渐变缓,整体起伏不大,相对平缓。

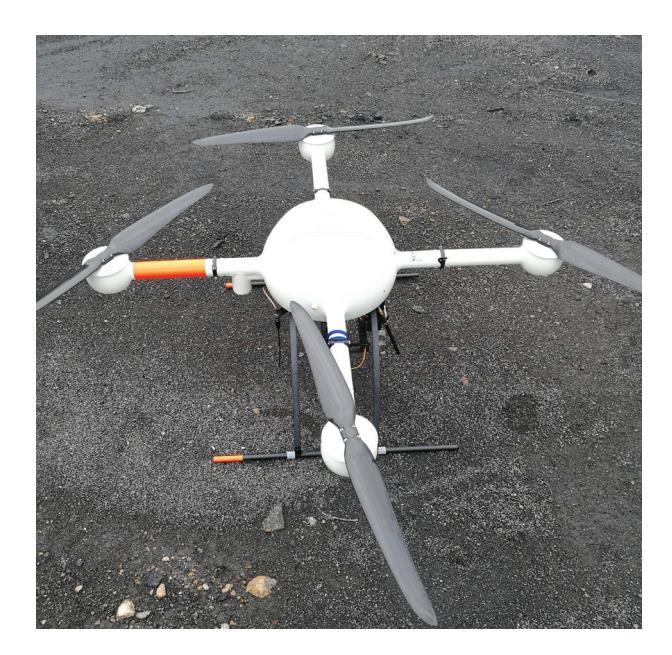
图 2 MD4-1000 无人机 Fig. 2 MD4-1000 UAV

成像传感器为主要载荷,飞行高度在几千米以内, 能够获取遥感影像、视频等数据的无人机遥感与摄 影测量系统^[12]。目前,成熟完备的民用UAVRSS主 要包括飞行平台系统、轻小型多功能对地观测传感 系统、遥感空基交互控制系统、地面数据快速处理 系统、数据传输链路、综合保障系统与装置、地面后 勤人员等^[12]。本次研究采用四旋翼无人机 MD4-1000(图2),传感器为SONY A7R 数码相机,数据处 理软件为Pix4D Mapper 2.0 无人机处理软件。无人 机和相机的主要参数见表1。

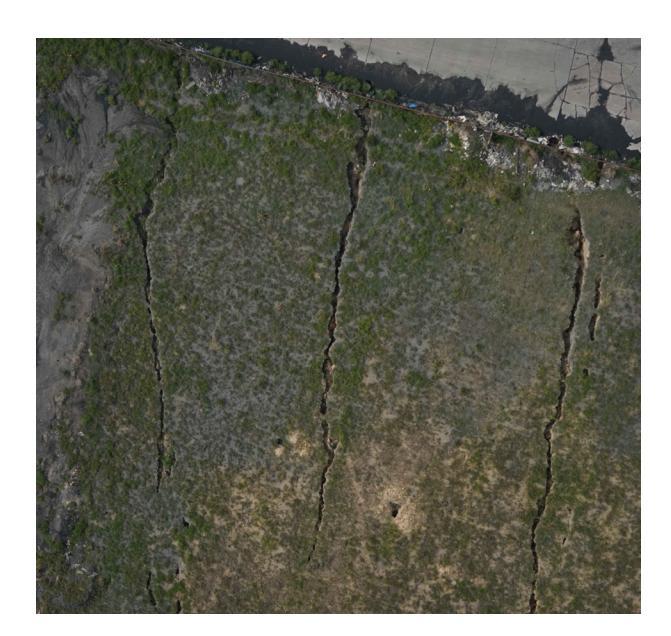
图 4 地表裂缝直接解译标志 Fig. 4 Direct interpretation key

不同的地形地貌区,采煤地面塌陷类型不同, 一般包括裂缝、崩塌、滑塌、滑坡、地面沉陷等^[13]。本 次研究的主要监测对象为采煤塌陷造成的地表裂 缝,通过对生成的DOM进行目视解译获取地裂缝 及其分布特征,并结合野外地质调查结果验证解译 结果的准确性。目视解译的标志可以分为直接标 志和间接标志,其中直接标志主要包括深浅不一的 色调,呈线状或条带状分布的影像^[14](图4);间接标 志主要包括因填埋地表裂缝造成的条带状掩埋痕 迹(图5)。

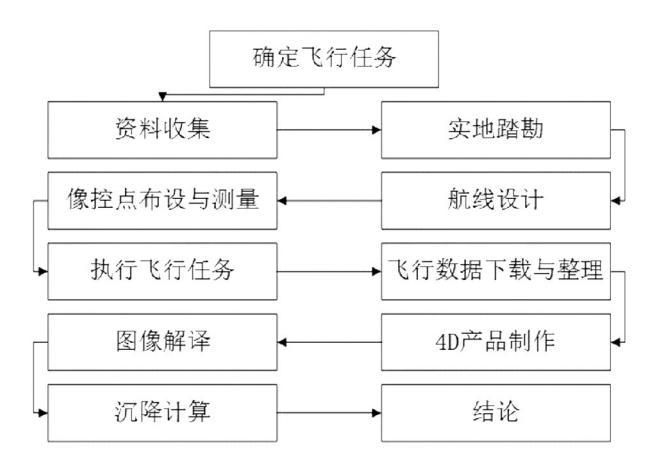
图 3 无人机遥感监测技术流程 Fig. 3 The flow chart of UAV remote sensing monitoring technology

貌进行踏勘,地裂缝进行实地测量,根据工作面的 实际情况选择合适的起飞点及控制点;数据采集阶 段,主要根据前期实地踏勘情况,合理绘制航线,在 满足飞行条件及数据采集条件下,完成无人机的飞 行任务,并对采集数据进行检查;数据处理与分析 阶段主要包括4D产品的制作、DOM(数字正影像) 的解译及DSM(数字表面模型)数据的校正,具体流 程如图3所示。

(2)通过实践,总结得到一套确定飞行任务、资料收集及实地踏勘、航线设计、像控点布设与测量、 飞行任务执行及数据整理、4D产品制作与图像解 译、沉降计算的无人机沉陷量监测流程,且取得了 较好的监测效果。

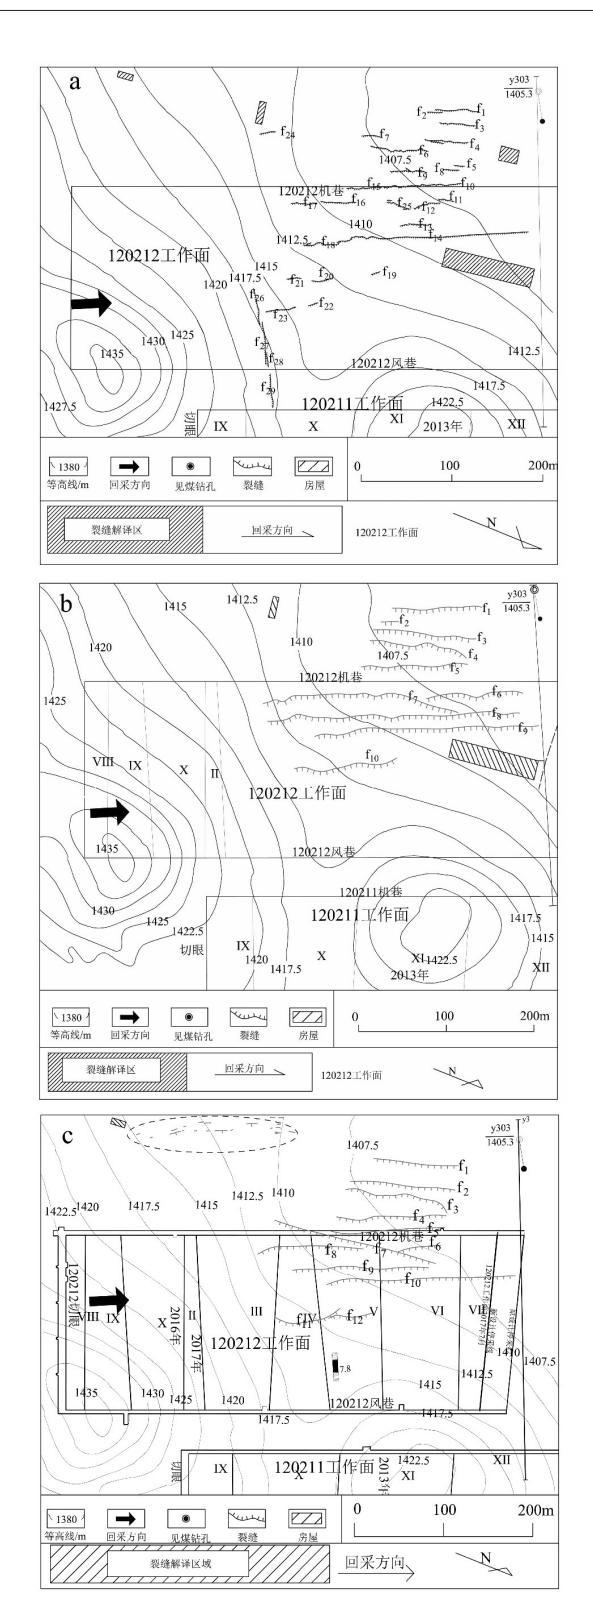
图6 Y120212工作面裂缝分布

羊场湾煤矿Y120212工作面地表裂缝图像的解 译结果如图6所示。结合野外实地踏勘资料可知, 该工作面采煤诱发的地面塌陷类型主要有地面沉 陷与地表裂缝。2016年8月(图6-a),采煤工作面 刚开始进行回采,其工作面内已经存在平行切眼裂 缝和平行顺槽裂缝,其中平行顺槽裂缝发育较多且 宽度较大,平行切眼裂缝发育很少。结合野外调查 资料,平行顺槽裂缝主要出现在工作面机巷一侧, 裂缝间距10~15m,呈条带状分布,裂缝最大宽度达 0.5m。但由于该时间内,Y120212工作面刚开始采 动,所以分析认为,造成这些裂缝的原因是Y120211 工作面的采动所致。从2017年3月和2017年8月影 像中以间接解译标志为基础的解译结果可知(图6b、c),该区域因Y120211工作面产生的裂缝基本已 经稳定,且由于人工填埋的原因,地表裂缝的连续 性也明显强于2016年8月(图6-a)。在2017年8月 的解译结果中,在距离Y120212工作面机巷顺槽约 120m处,出现宽约20m、裂缝宽度小于0.05m的地 裂缝群,为Y12012面开采引起的地面裂缝。

Fig. 6 The schematic diagram of crack distribution of Y120212 working face
a—2016年8月地裂缝分布;b—2017年3月地裂缝分布;
c—2017年8月地裂缝分布

Y120211工作面和Y120212工作面作为相邻工作面,地表裂缝发育情况产生较大的差异,原因在于Y120211工作面埋深为468.1m,较Y120212工作面埋深(595.3m)浅,且Y120211工作面已于2014年5月回采完毕,地面塌陷已经相对稳定,Y120212于2017年7月回采完毕,地面塌陷还未稳定。

(1)根据无人机遥感影像解译结果,结合野外 实地踏勘发现,深埋煤层条件下,工作面平行切眼 裂缝不发育,平行顺槽裂缝发育较少,平行顺槽裂 缝距离顺槽较远且裂缝宽度较小,一般在3cm以 内,裂缝弯曲方向朝向采空区。

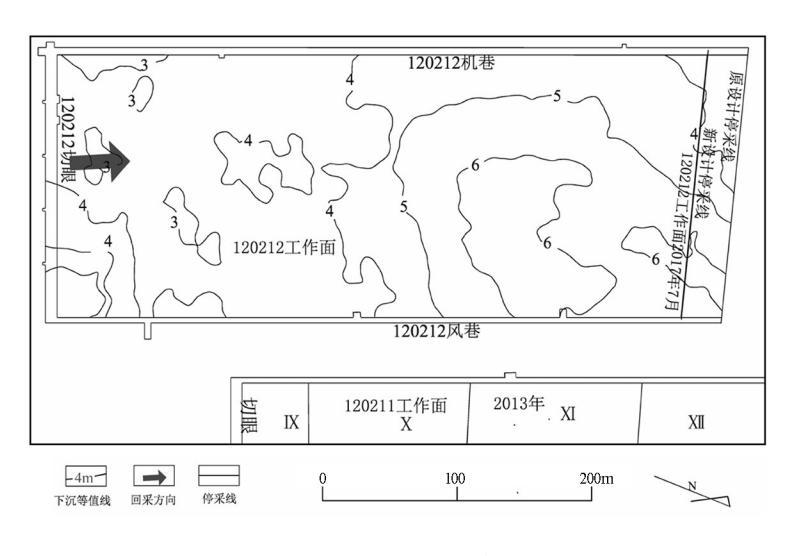
图8 Y120212工作面沉降等值线

格计算器中,采用公式(3),即可得到Y120212工作 面采动后地表沉降量 ΔH ,并绘制Y120212工作面 下沉量等值线图(图8)。

由图8可知,羊场湾煤矿Y120212工作面地面 沉陷值在工作面北部数值较大,据计算数据显示, 该地面最大沉降量为6.5m,同时该地区也是地表裂 缝解译结果中地裂缝出现的区域,原因在于相对于 工作面南部,工作面北部与Y120211工作面邻近。 分析认为,Y120212工作面北部沉降量是Y120211 工作面和Y120212工作面沉降共同所致。

(3)利用无人机遥感技术得到 Y120212 工作面最大下沉值约为 6.5m。原因为Y120212工作面处于因 Y120211 采动形成的下沉盆地中, Y120212的采动造成下沉盆地的又一次 下沉,导致了该面下沉严重的结果。计 算结果与实际地面塌陷情况较吻合,计 算结果较可靠。
