# 滇西洱源县泥石流监测预警的经验与启示 →→以"9·13"铁甲河大型山洪泥石流灾害为例

## Reflection and enlightenment on monitoring and early warning of debris flows in Eryuan: A case study of the "9.13" large-scale freshet-induced debris flow of the Tiejia river

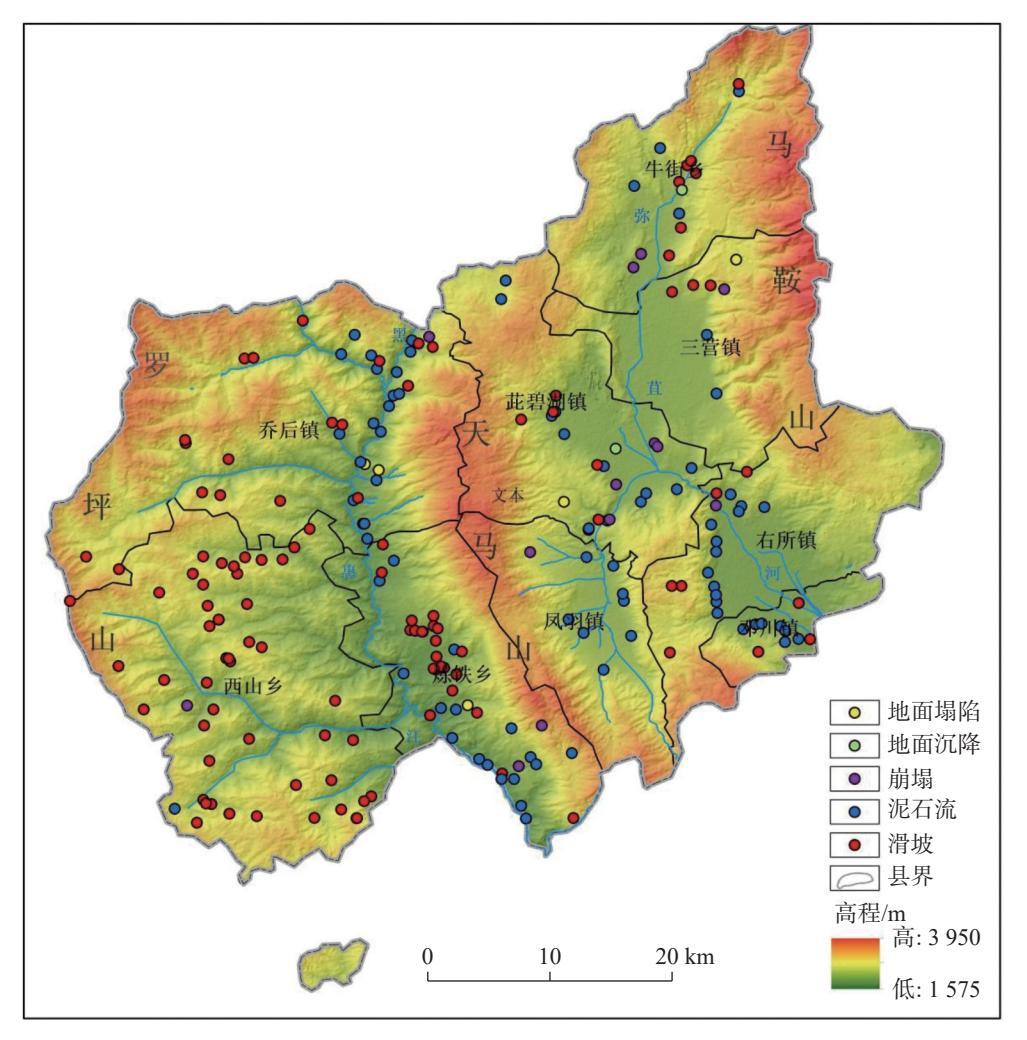
#### 图 1 洱源县地质灾害分布图

洱源县复杂脆弱的地质环境条件孕育出分布不均、活动空间不同、发灾时间集中的灾害特征。其中西部以黑惠江流域内地质灾害发育且活动强烈,灾害数量多,灾情、险情等特征较重,而东部地区地质灾害相对较轻,主要集中于弥苴河流域地区。截至2022年洱源县在册隐患点共有218处,其中崩塌14处,地面沉降2处,地面塌陷5处,滑坡114处,泥石流83处,灾害平均密度数为8.21处/100 km<sup>2</sup>,略低于全省地质灾害点密度为8.73 处/100 km<sup>2</sup>,但乡镇间密度数差异较大<sup>[15-18]</sup>(图1)。

Fig. 1 Distribution of geological disasters in Eryuan

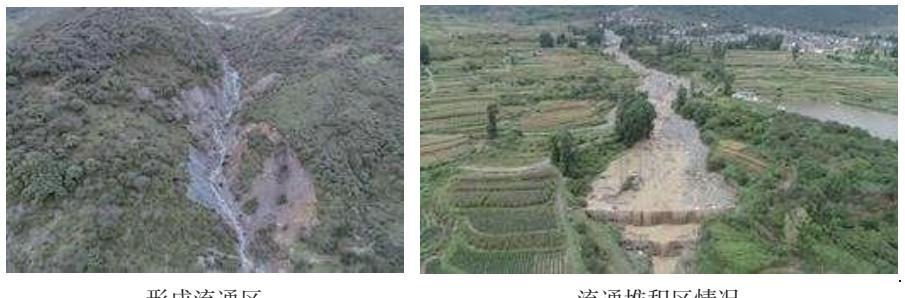
## 照片1 铁甲河泥石流沟系各区典型景观照片

形成流通区

流通堆积区情况

Photo 1 Typical landscape of each zone in the debris flow gullies of the Tiejia river

兰林河与黑龙河均为云南省地质灾害在册隐患 点,最早于2007年地质灾害调查与区划工作时发现 并纳入隐患点进行常规监测。兰林河与黑龙河有着 沟道上游陡峭、岩层破碎、节理发育、海拔高、生态 脆弱、斜坡稳定性差的地质环境特征,沟道内物源丰 富,但与传统泥石流不同,主沟中游出现平缓堆积区, 下游先陡后缓形成先流通后堆积的情况,使泥石流 呈现出形成-流通-堆积-流通-再堆积的发育特征, 可分为形成流通区、堆积区及流通堆积区三个区域。 (表 2,照片 1,图 2)

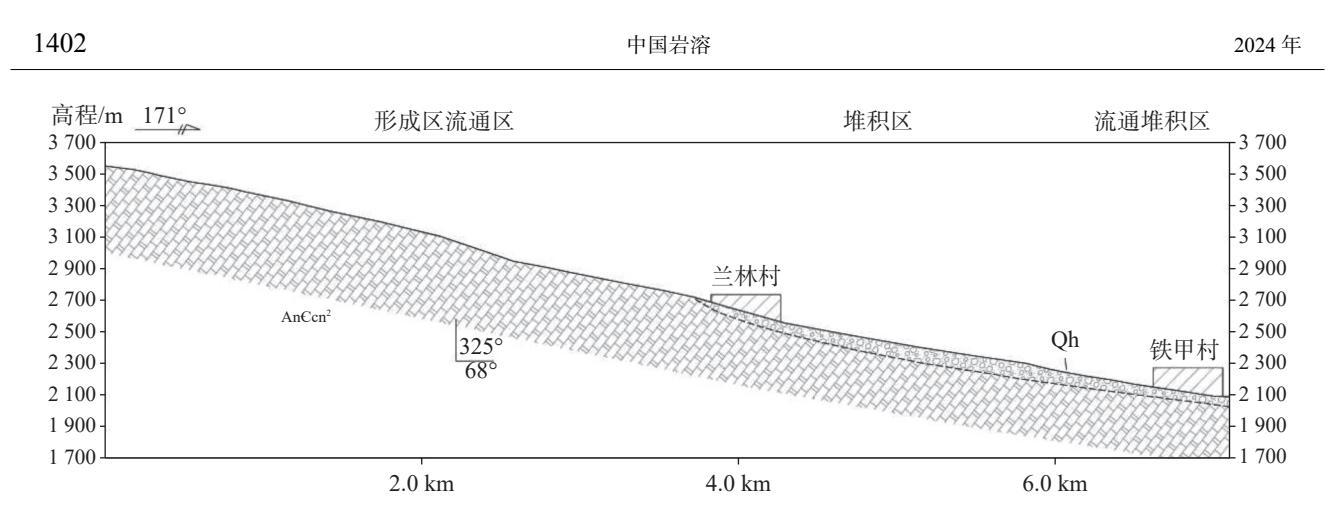
Fig. 2 Sectional map of longitudinal slope variation of debris flows of the Tiejia river

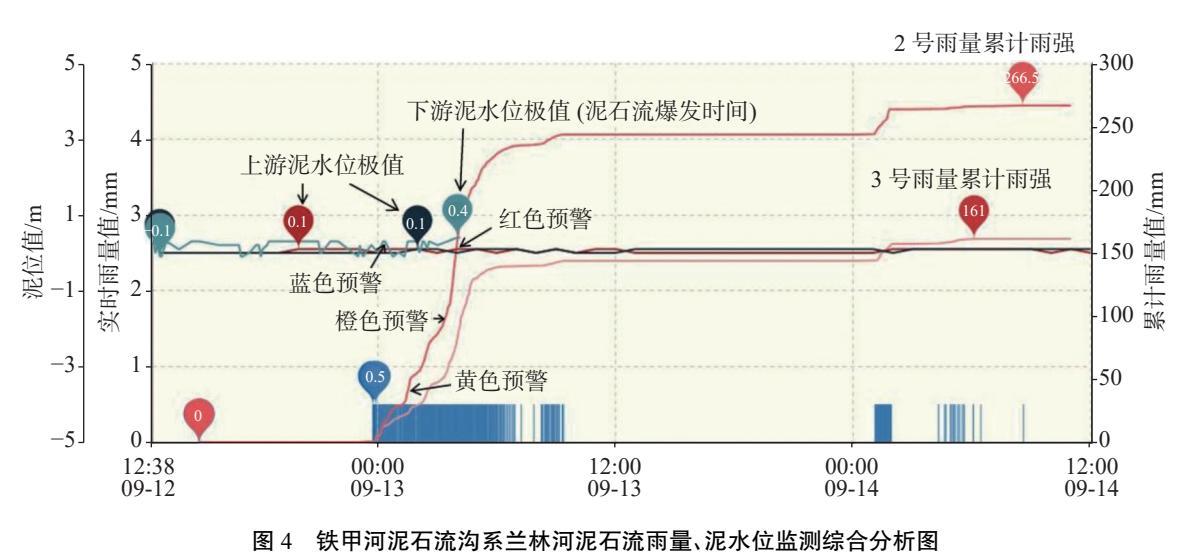
Fig. 4 Comprehensive analysis of monitoring rainfall and water levels of debris flows in the Lanlin river of debris flow gullies of the Tiejia river

2021年9月13日,兰林河流域在受到持续降雨 作用,沟道水位增加,下游3号泥位计首先触发了蓝 色预警,接着雨量2连续触发黄色至红色预警:13 日1时整,下游泥水位值达到0.3m触发蓝色预警;

1 时 40 分, 兰林河雨量站 24 时累计雨量达 50 mm 触 发黄色预警, 2 时 35 分达 77.5 mm 提升至橙色, 3 时 13 分达 90.5 mm 触发红色预警, 监测员接到预警信 息及时开展排查工作, 发现险情立即上报并组织相 关人员撤离, 成功避险。上游流通区内的泥位 1 和 泥位 2 预警器因沟道纵坡大, 水流流速快、掏蚀能力 强, 导致数据变化仅在 0~0.1 m 之间, 未能触发报警。 4 时 10 分左右, 泥位 3 预警器被泥石流洪峰冲毁, 数 据信号中断, 故此判断兰林河泥石流启动时间为 9 月13日4时10分(图3,图4)。

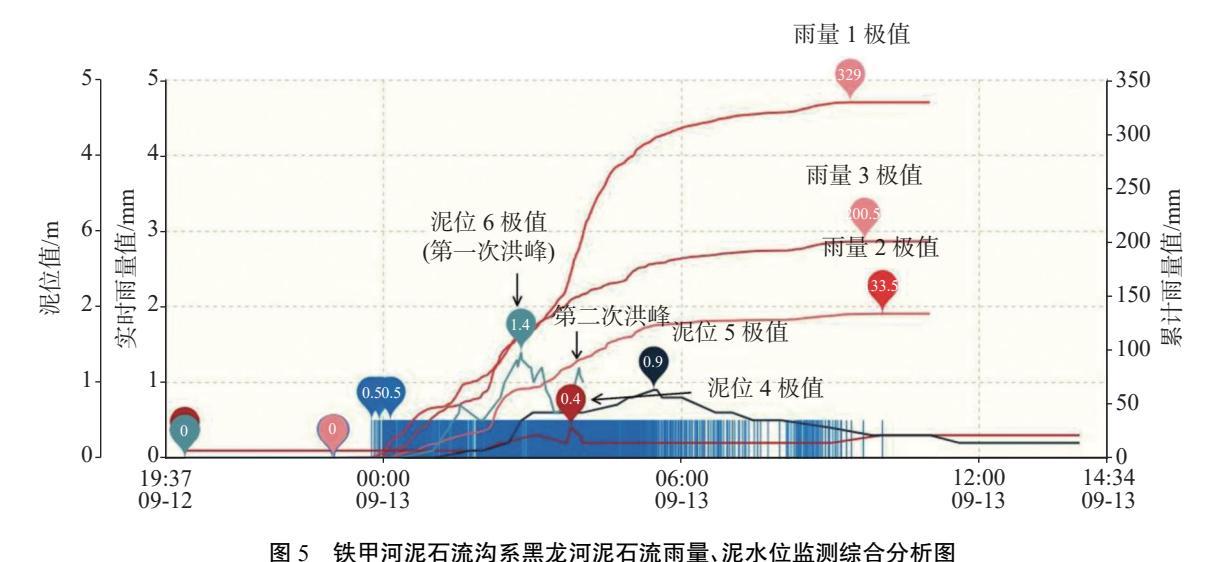
Fig. 5 Comprehensive analysis of monitoring rainfall and water levels of debris flows in the Heilong river of debris flow gullies of the Tiejia river

而黑龙河流域三台雨量站均捕获到了强降雨信息,从13日0时开始降雨量持续增加,但雨强数据 及泥水位数据未同时满足模型触发预警条件,固未 发出预警短信。对比兰林河,黑龙河泥位计布设靠 近主沟上游,数据变化较兰林河更为明显,泥位计6 数据反应出主沟的两次洪峰情况,第一次洪峰出现 在2时45分,洪峰高度1.4m,第二次洪峰出在3时 58分,洪峰高度1.2m,而后泥位计6被洪峰冲毁。

泥位计 5 也有 0.9 m 的数据反应,但位于堆积区的泥 位计 4 最高泥水位仅 0.4 m。结合泥位 6 冲毁的时 间推断黑龙河暴发泥石流的时间在 3 时 58 分,并呈 现两次洪峰态势(图 5)。

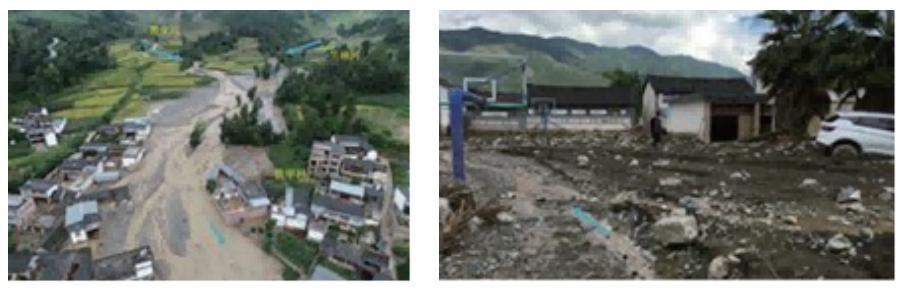
照片 2 铁甲河泥石流灾害情况照片 Photo 2 Photo of debris flow in the Tiejia river

兰林河和黑龙河交汇后漫流

泥石流漫流至村庄中

由于兰林河预警信息及时发出,当地群测群防 员及管理人员及时巡查发现险情,果断采取紧急避 险措施,组织铁甲村群众,约540人,及时转移避险, 后因个别村民私自返回村庄搜寻财物,遭受2次洪 峰,最终导致3人死亡(照片2)。
